Nota N° 557 /2018

Ushuaia, 26 de Octubre de 2018

INFORME: EVALUACION Y ESTADO ACTUAL DE AREA AFECTADA POR EL INCENDIO FORESTAL 2012-CARMEN-CORAZON DE LA ISLA. EN EL MARCO DEL PLAN NACIONAL DE RESTAURACION DE BOSQUES NATIVOS.

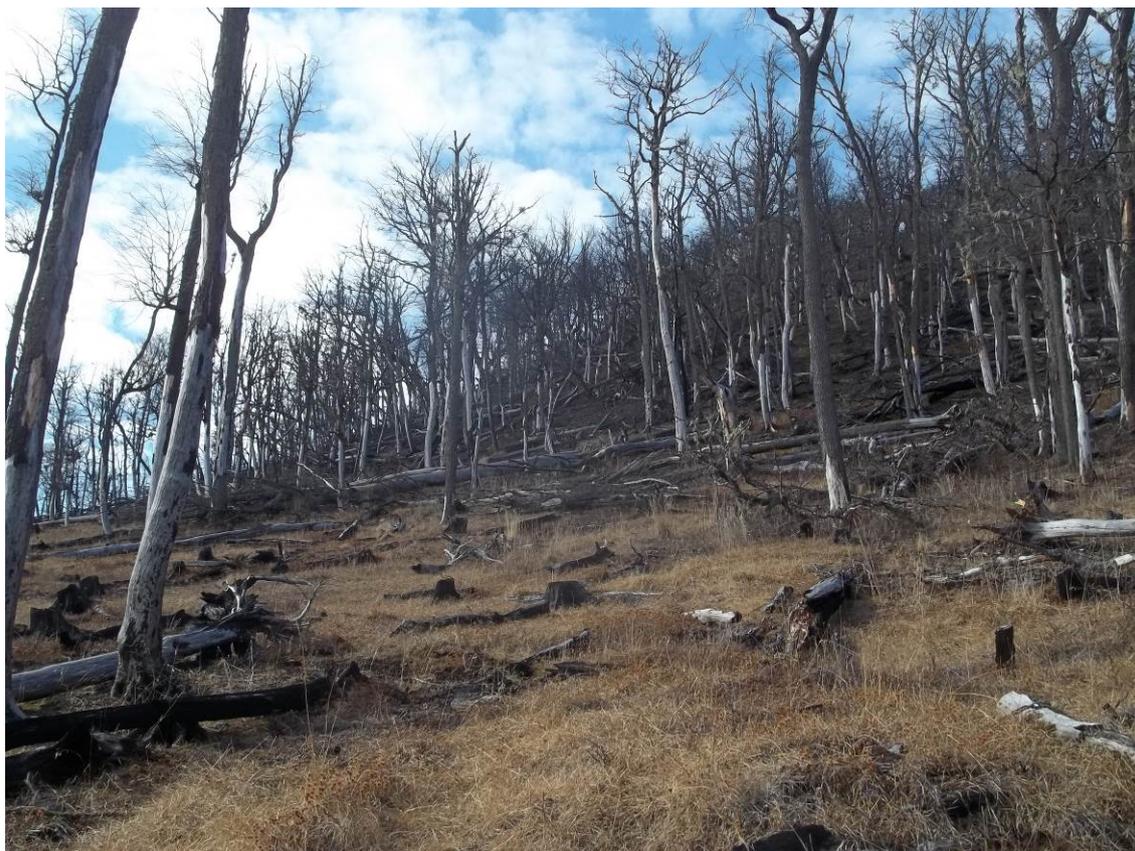
Foto 3: Bosques aprovechados afectados por el incendio.

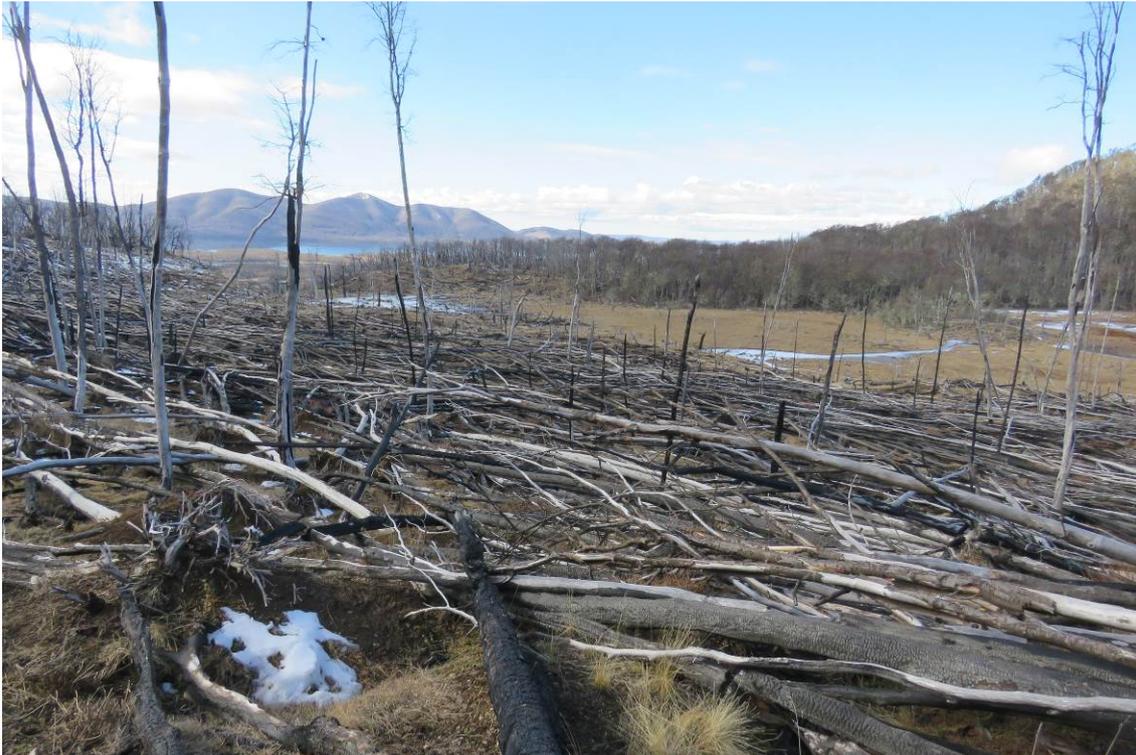
Otra parte de los bosques, localizados en la mitad este del incendio, a mayor altitud y sobre una superficie de 60 ha (10% de lo afectado), habían sido afectados, en 2009 por volteos de viento masivos y fueron posteriormente afectados por el fuego.

Foto 4: Bosques afectados por volteos masivos de viento en 2009 y quemados en 2012.

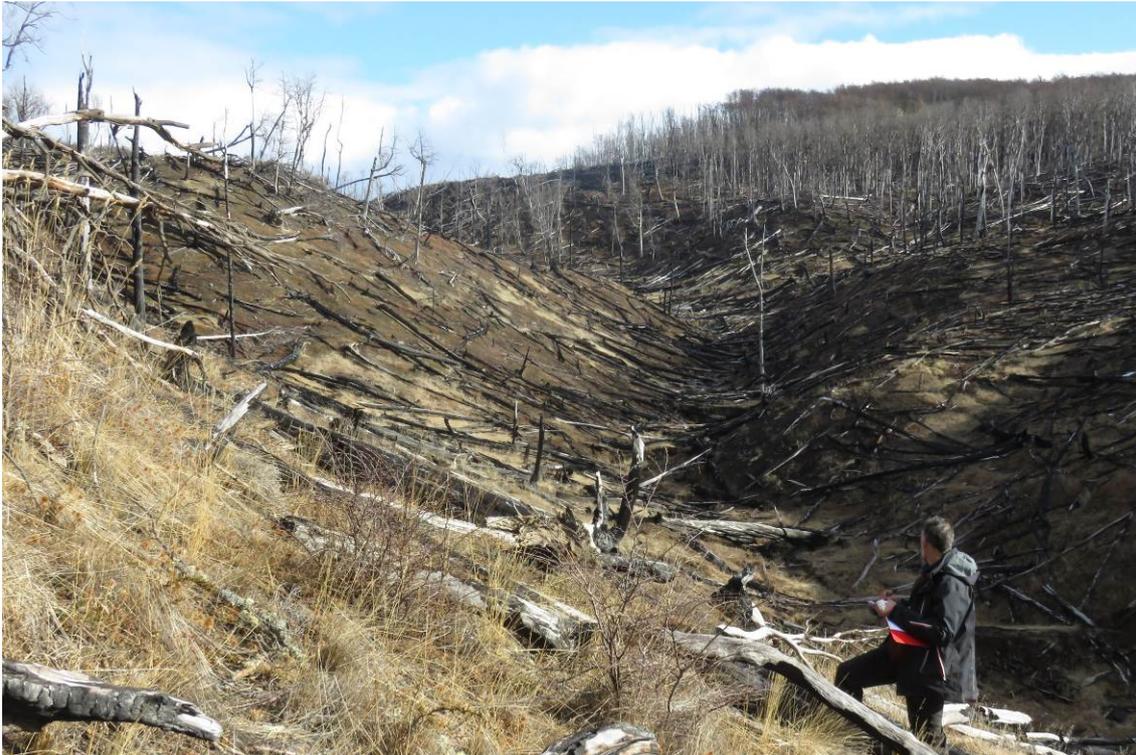
Los sectores con mayor cobertura herbácea son aquellos con afectación previa por castores, que ya estaban abiertos y cubiertos de herbáceas con anterioridad.

Foto 7: Cañadón con afectación por castores previamente al incendio.

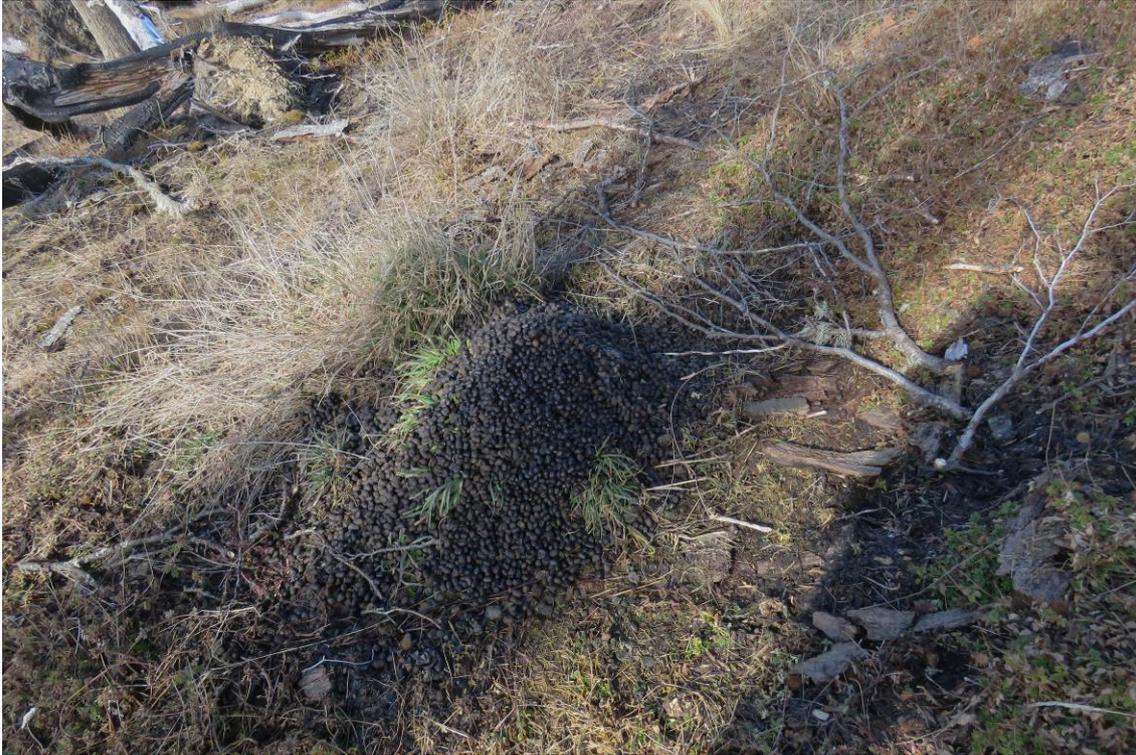
Con respecto a la densidad de bosteo, lo que indica un mayor uso por guanacos, se da en los fustales quemados, lo cual tiene lógica ya que se trata de sitios elevados, generalmente más preferidos por esta especie animal.

Foto 9: Bosteadero de guanaco.

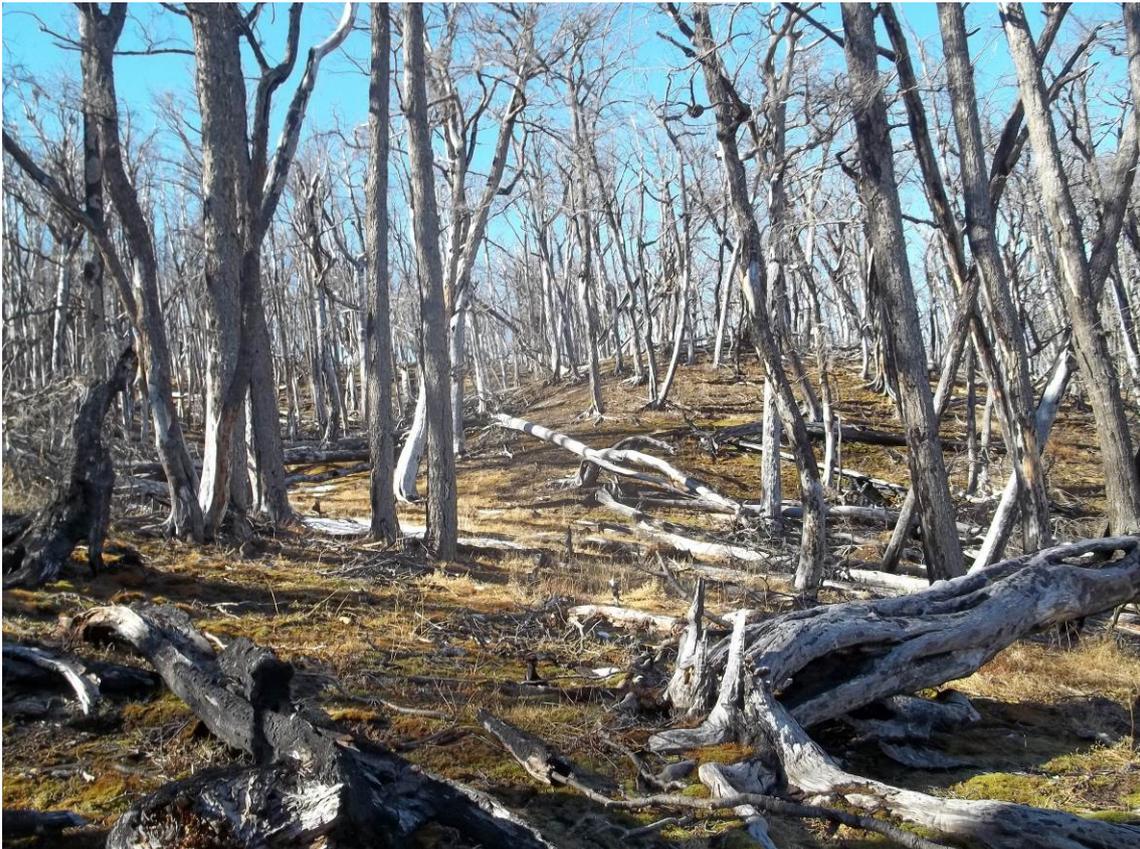
Aquellos bosques sin regeneración natural o muy escasa son los que prácticamente no poseen cobertura viva y por lo tanto aportes de semillas.

Foto 10: Bosques afectados sin cobertura viva y sin regeneración natural.

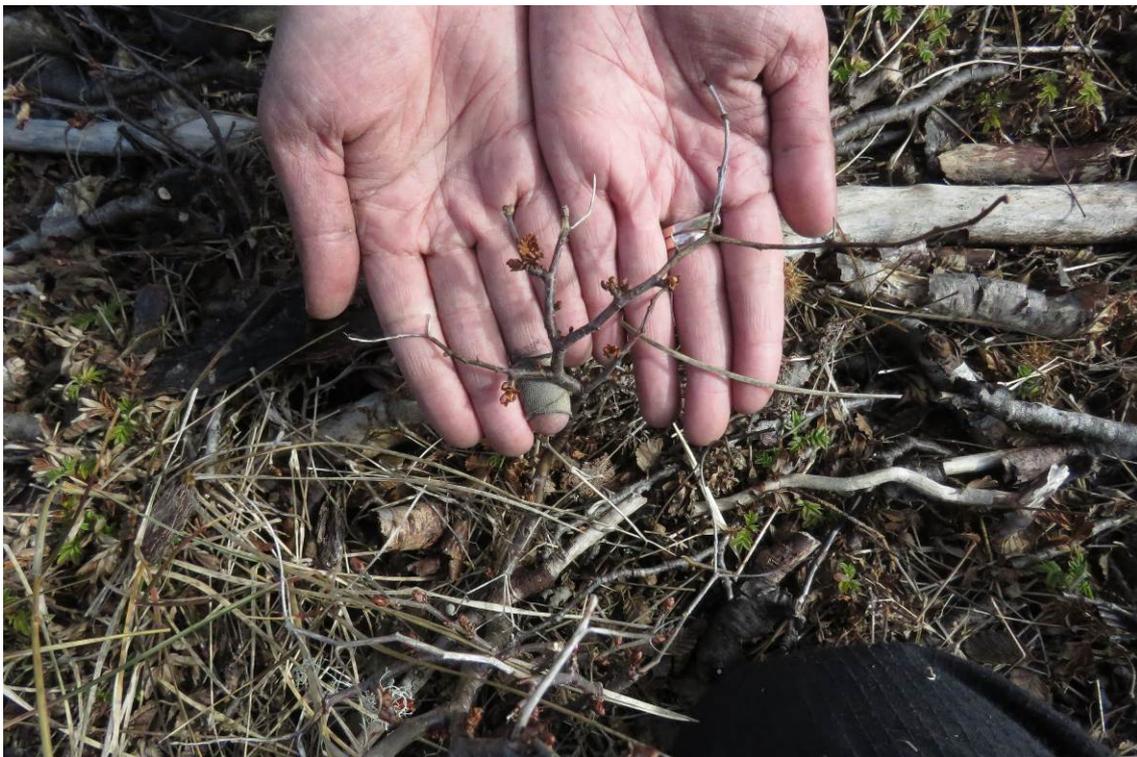
En el caso del ramoneo, en el estrato de regeneración natural muy ramoneada y escasa, el ramoneo alcanza al 90 % de las plantas.

Foto 12: Planta de regeneración natural afectada por el ramoneo.

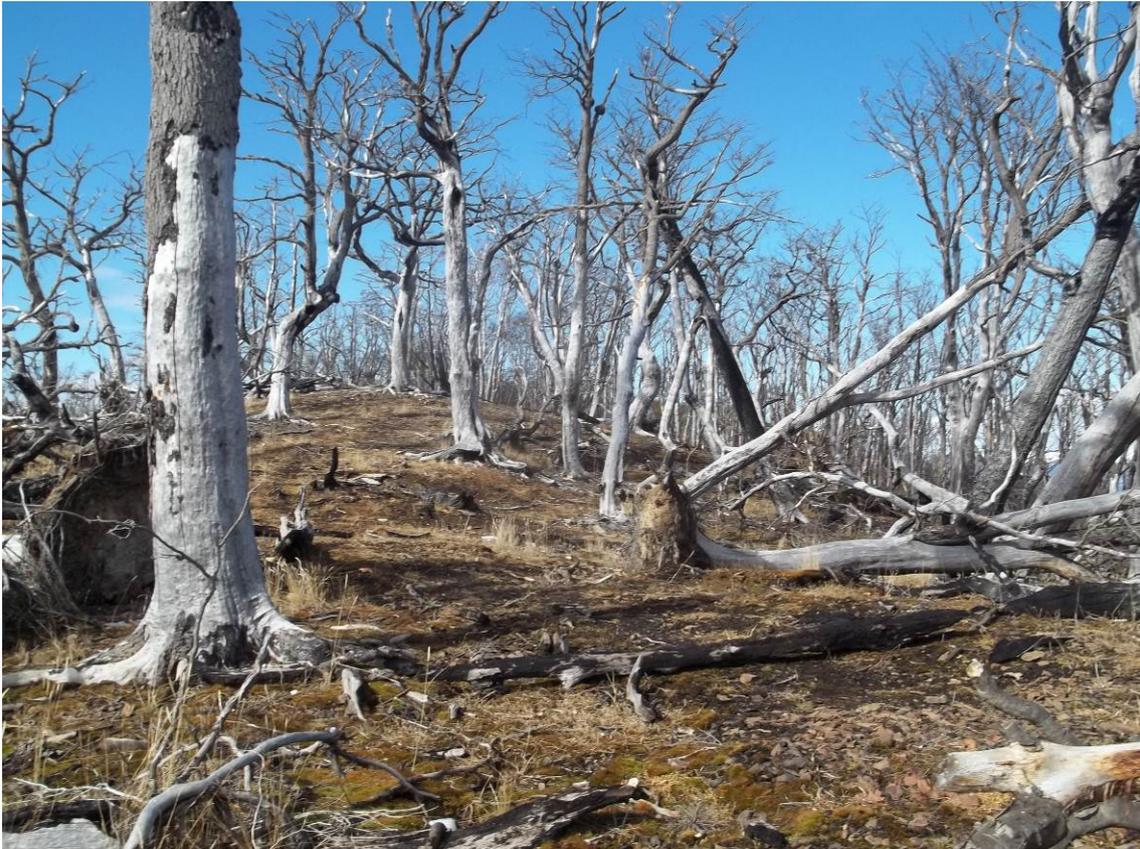
Se trata de sitios expuestos, crestas y sectores altos de colinas (Ver mapa), con mucho asoleamiento, preferidos por los guanacos en especial en épocas invernales o transicionales ya que debido a su condición se descubren de nieve más rápidamente y los renovales juegan un rol esencial en la alimentación a falta de herbáceas en dichas épocas del año.

Foto 13: Sectores elevados y expuestos donde es necesaria la instalación de protecciones en los renovales instalados.

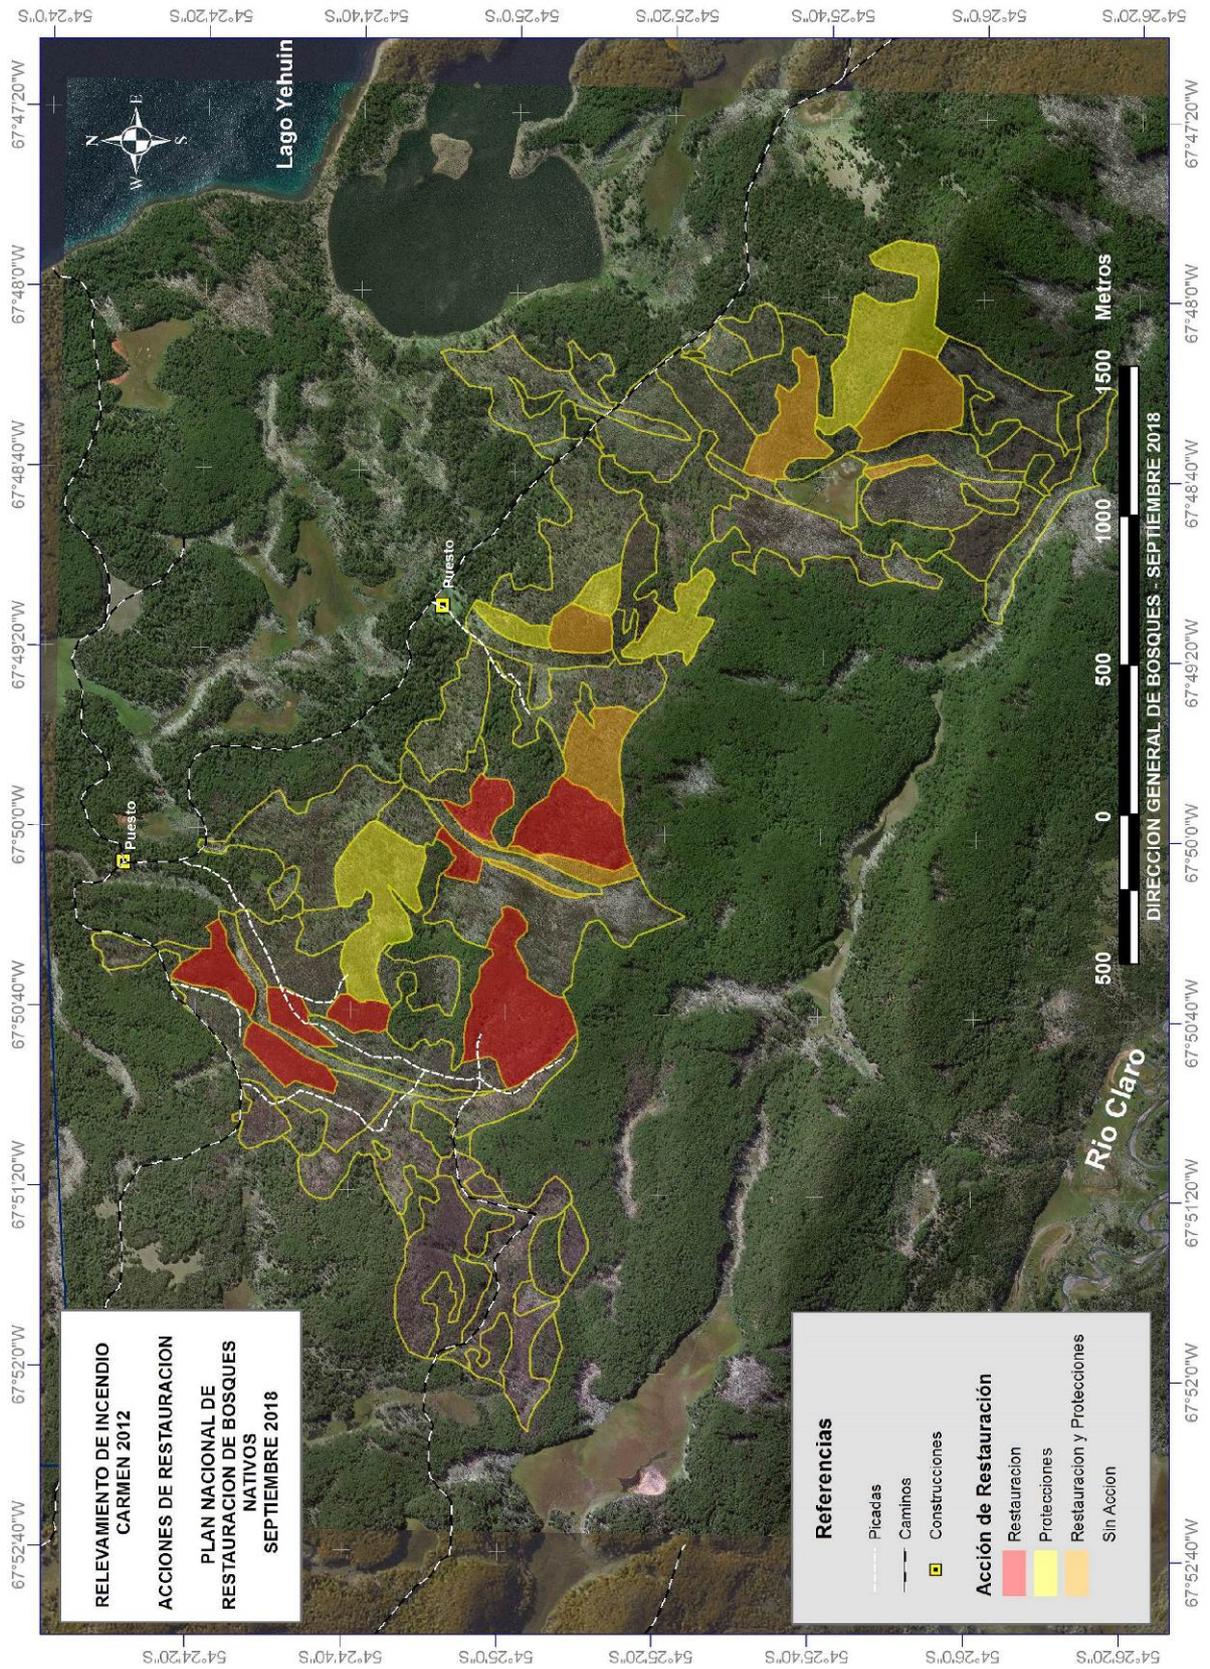
El análisis arroja que sobre aproximadamente el 25% de la superficie analizada amerita realizarse acciones tendientes a restaurar.

Mapa 5: Estratificación del área de estudio según acciones de restauración.

La restauración se refiere a la plantación por repique directo, sin protección, en sitios con ausencia de regeneración natural y con menores riesgos por ramoneo en principio.

Las áreas clasificadas para protecciones se refieren a sitios con presencia de regeneración natural, generalmente escasa y con altos niveles de ramoneo.

Por último, el estrato de restauración y protecciones, combina las condiciones de los anteriores. Se trata de áreas con escasa regeneración natural y en sectores con alta presencia de herbívoros.

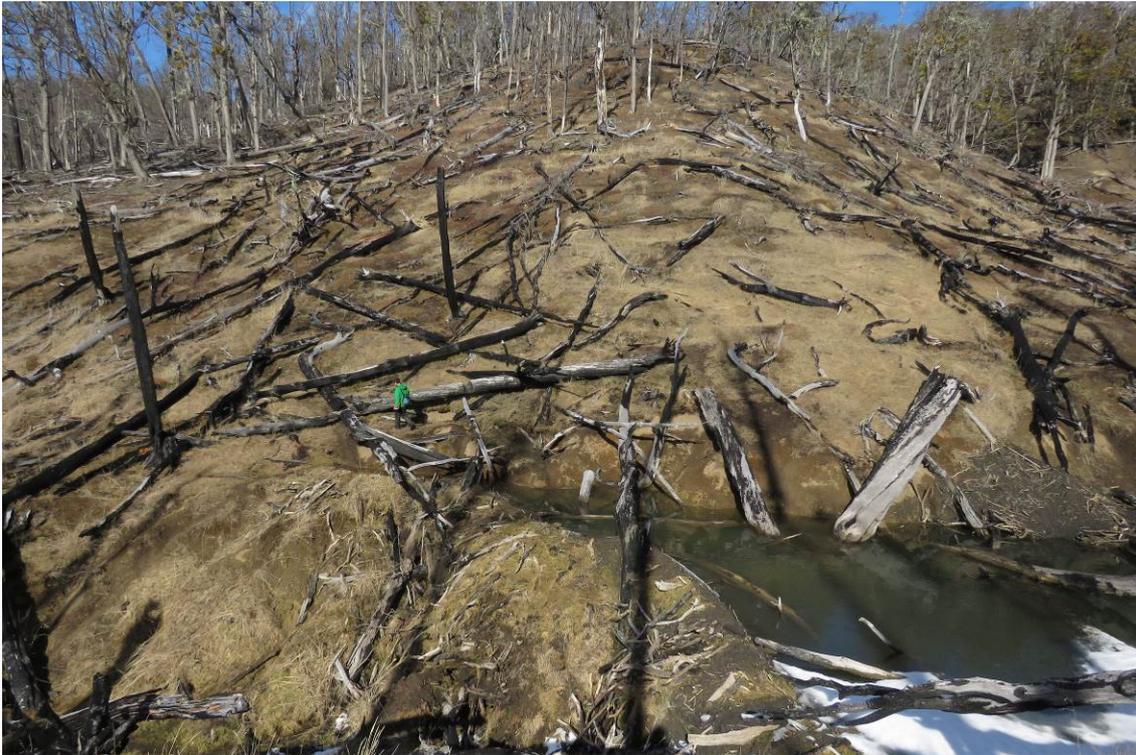
Foto 14: Cañadón con castoreras posiblemente activas en los que sería riesgosa una restauración.
