Nota N° 557 /2018

Ushuaia, 26 de Octubre de 2018

INFORME: EVALUACION Y ESTADO ACTUAL DE AREA AFECTADA POR EL INCENDIO FORESTAL 2012-CARMEN-CORAZON DE LA ISLA. EN EL MARCO DEL PLAN NACIONAL DE RESTAURACION DE BOSQUES NATIVOS.

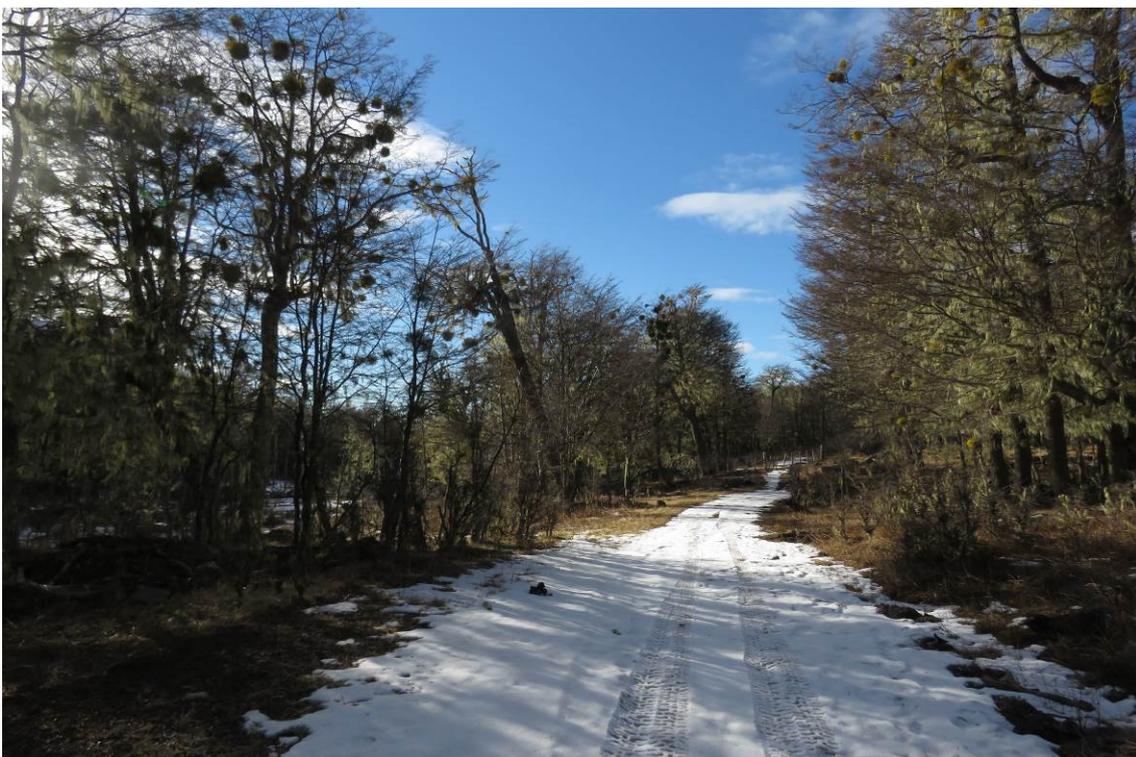
Foto 5: Picada de acceso al área afectada por el incendio.

Se accede desde Carmen por medio de una picada estrecha y transitable parcialmente mediante vehículos pick up 4x4 en época estival. El inicio del incendio está a 3 km desde las instalaciones y el final, hacia el este, a 7 km.

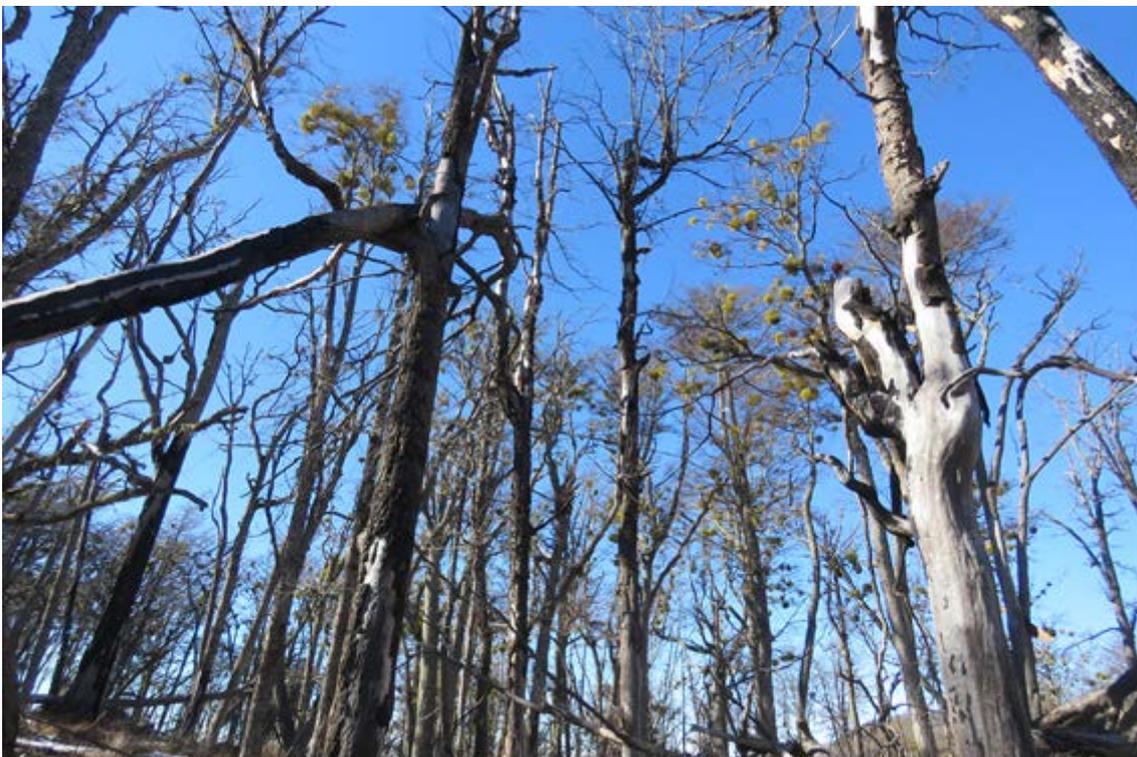
Foto 6: Árboles vivos dispersos en un área afectada.

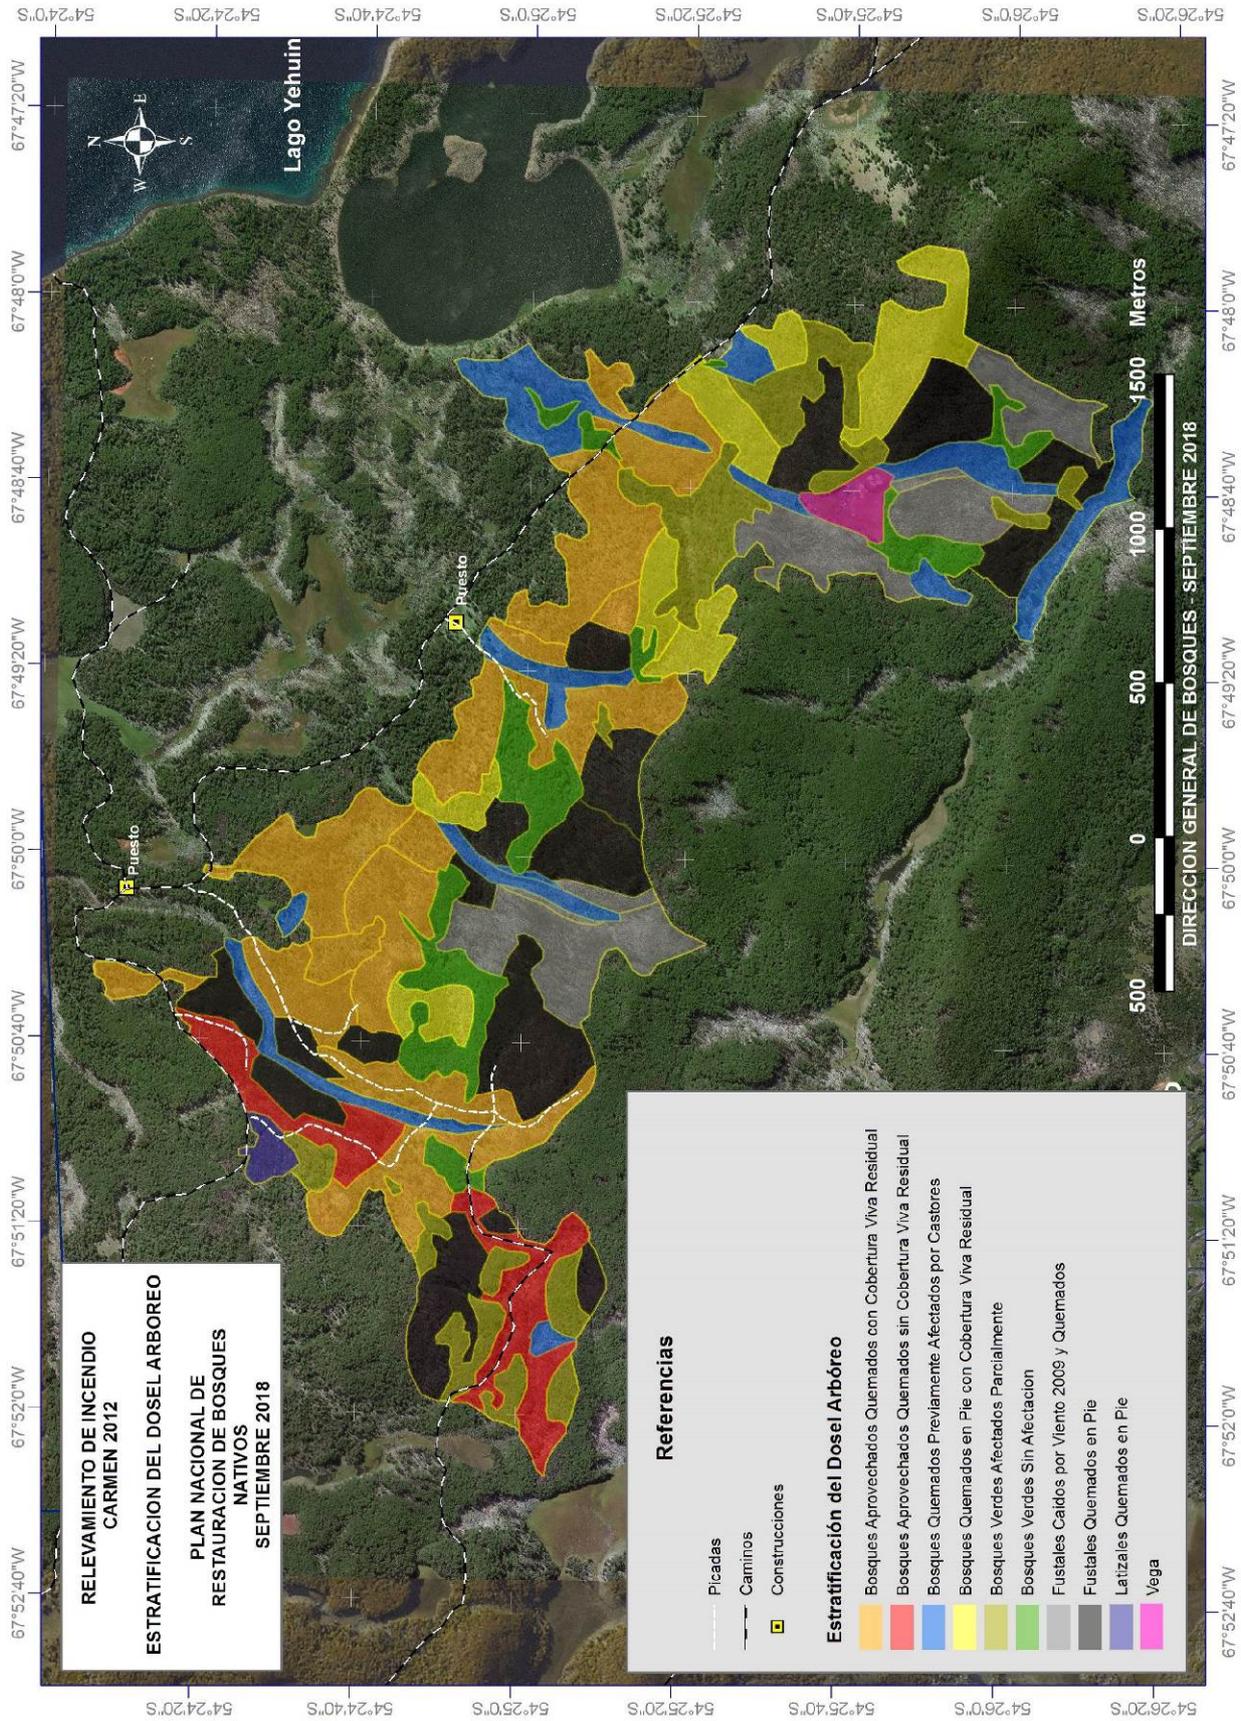
Mapa 3: Estratificación del área de estudio según el dosel arbóreo remanente.

Como se puede observar casi un 50% de la superficie no posee cobertura viva residual, el resto sí.

El estrato más conspicuo es el de los bosques aprovechados, quemados y con algo de cobertura residual.

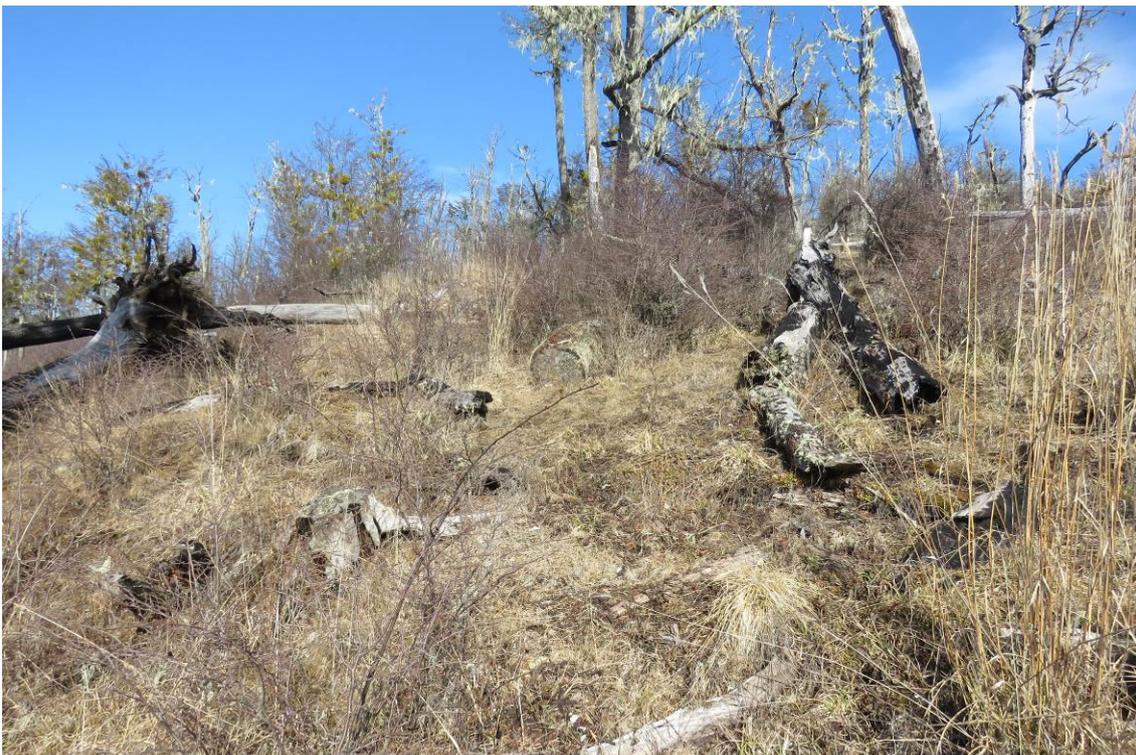
El estrato con mayor densidad de regeneración natural es el de bosques aprovechados con cobertura residual viva, seguido del afectado por volteos de viento.

Foto 8: Regeneración natural en el estrato de bosques aprovechados con cobertura residual viva.

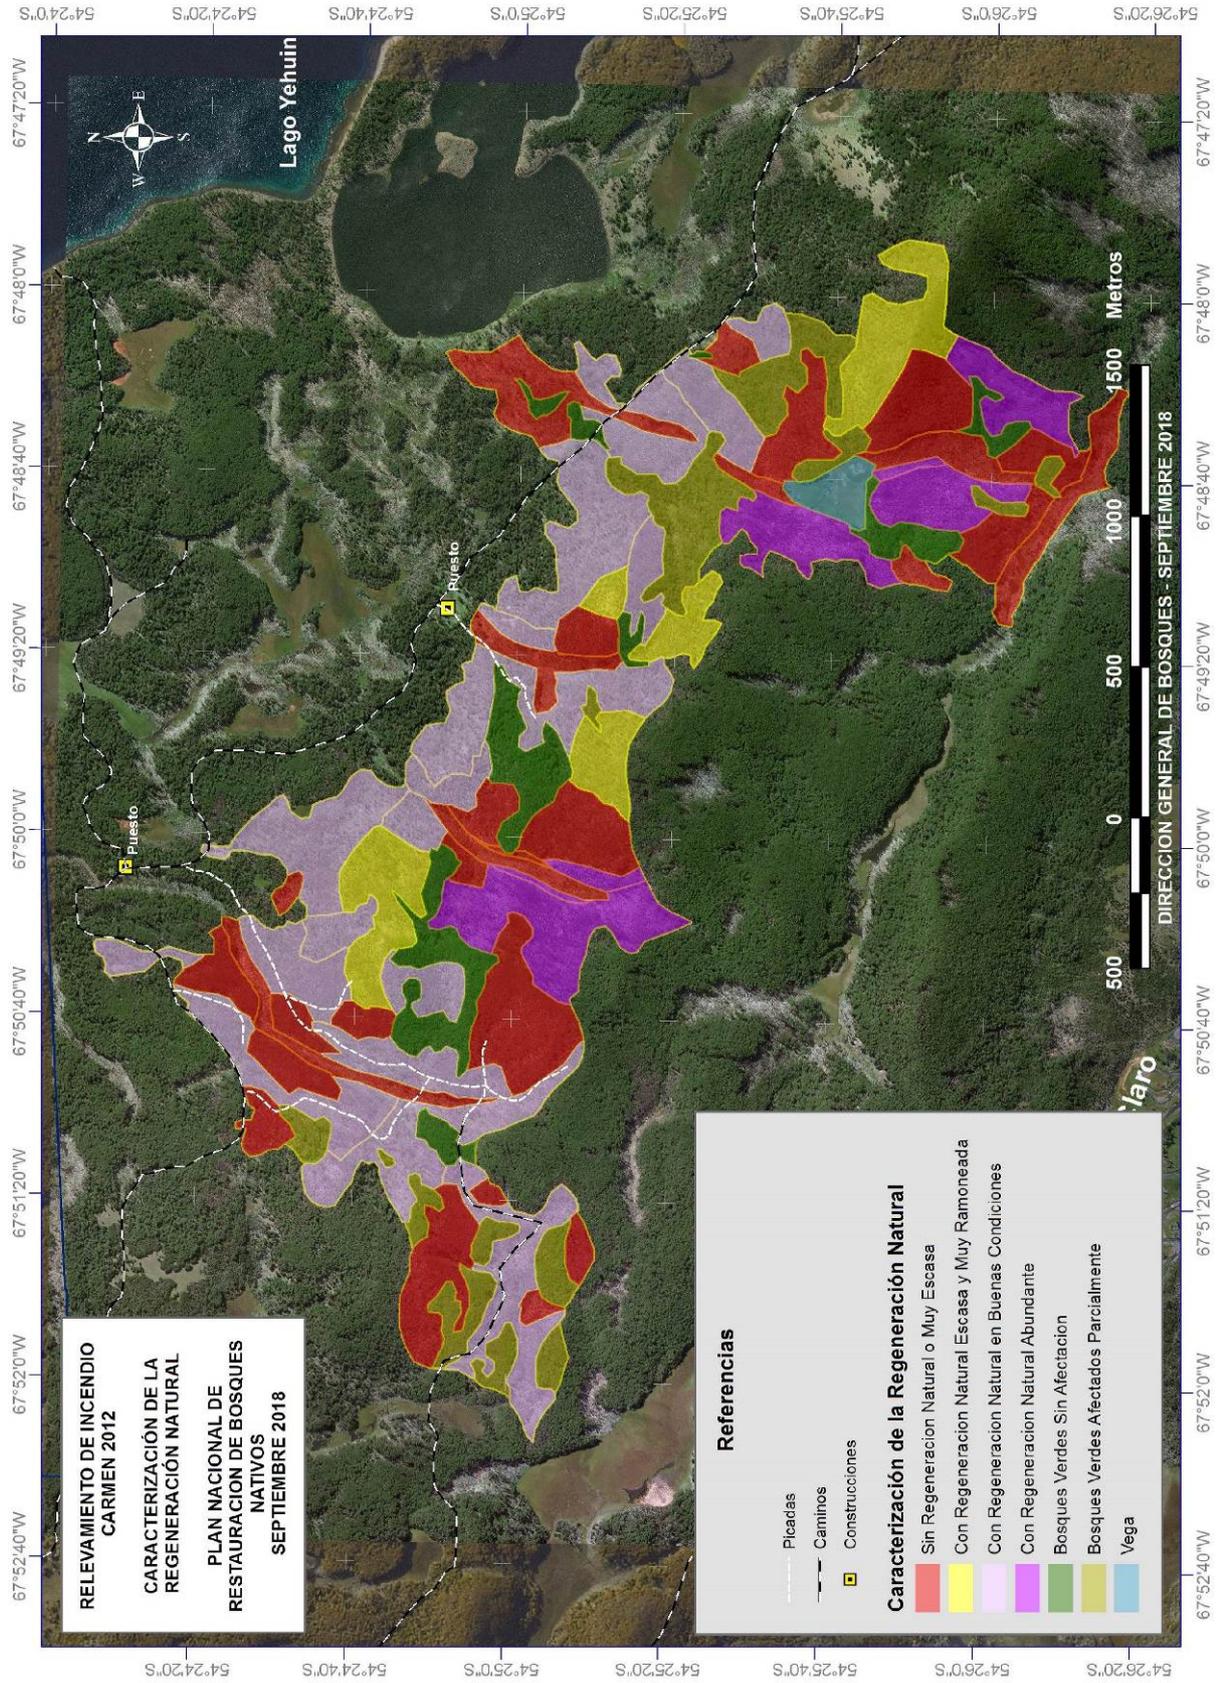
Mapa 4: Estratificación del área de estudio según regeneración natural.

Se observa que prácticamente el 40% de la superficie analizada no tiene regeneración natural o tiene y se encuentra afectada por el ramoneo, impedida de prosperar.

Otro 40% posee buenas condiciones de restauración natural y debe dejarse evolucionar su restauración natural.

El restante 20% se trata de bosques no afectados (Remanentes verdes) o parcialmente afectados o se trata de vegas.

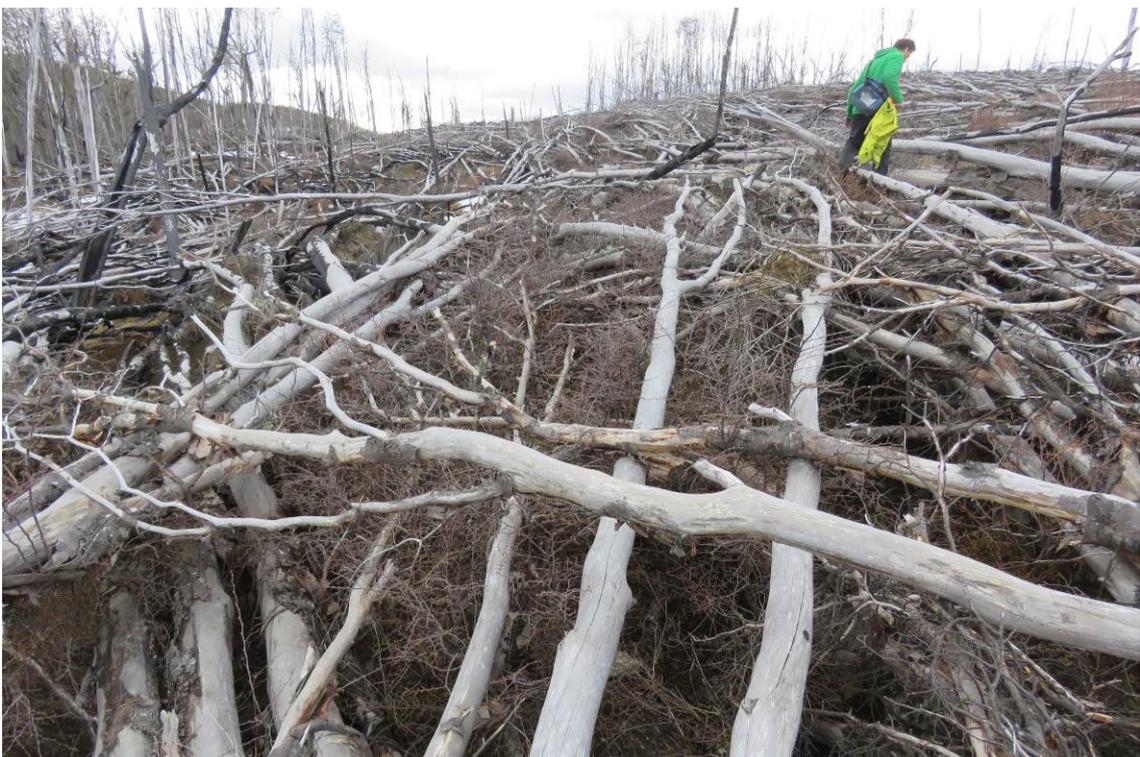
Foto 11: Regeneración natural abundante en bosques afectados previamente por volteos masivos por viento.

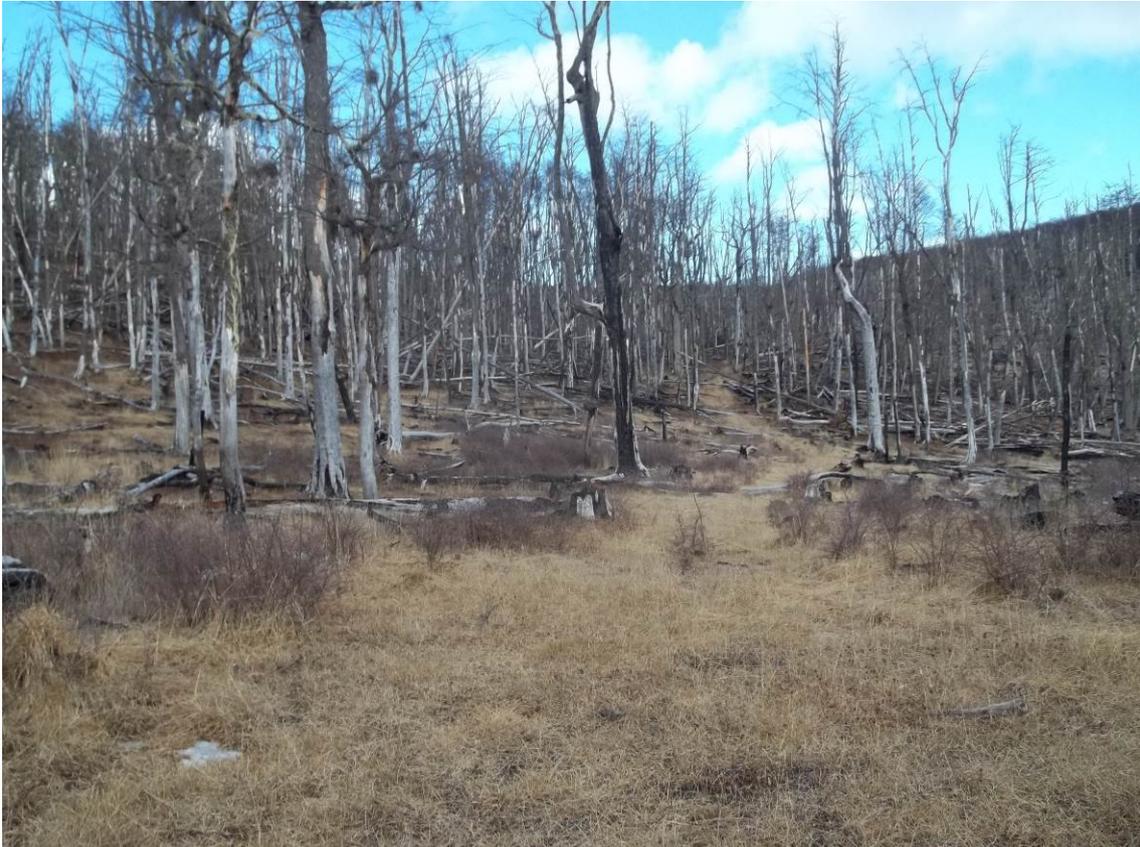
Foto 15: Picada de aprovechamiento antigua.

Por último y para complementar las acciones de restauración se delinearon, en función de picadas preexistentes sin uso y de la propia dificultad que presenta el terreno o el bosque, una serie de accesos recomendados a cada área con acciones de restauración (Ver mapa).
